**Amenajarea sensului giratoriu la intersecția drumurilor publice naționale R30  
Anenii Noi – Căușeni – Ștefan Vodă – fr. cu Ucraina, km 51,530 cu drumul R30.1**

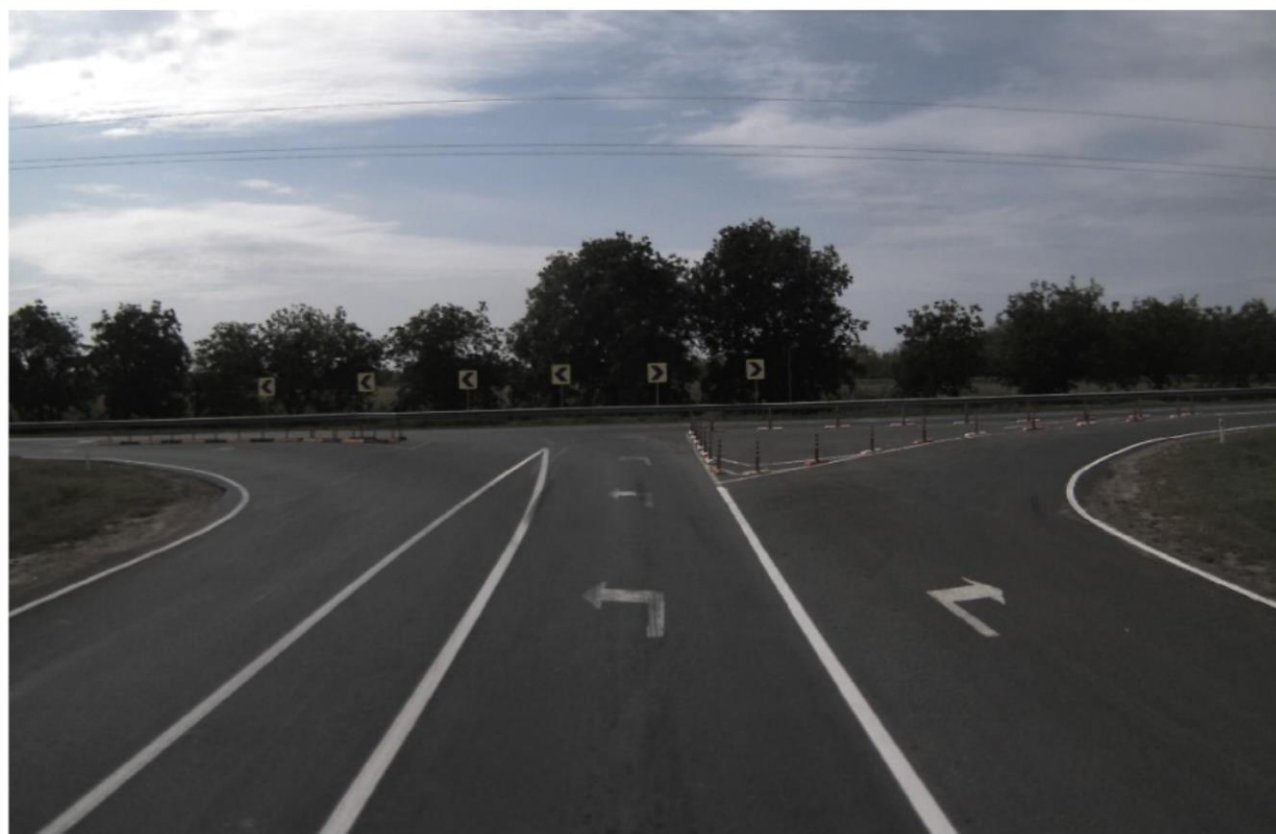
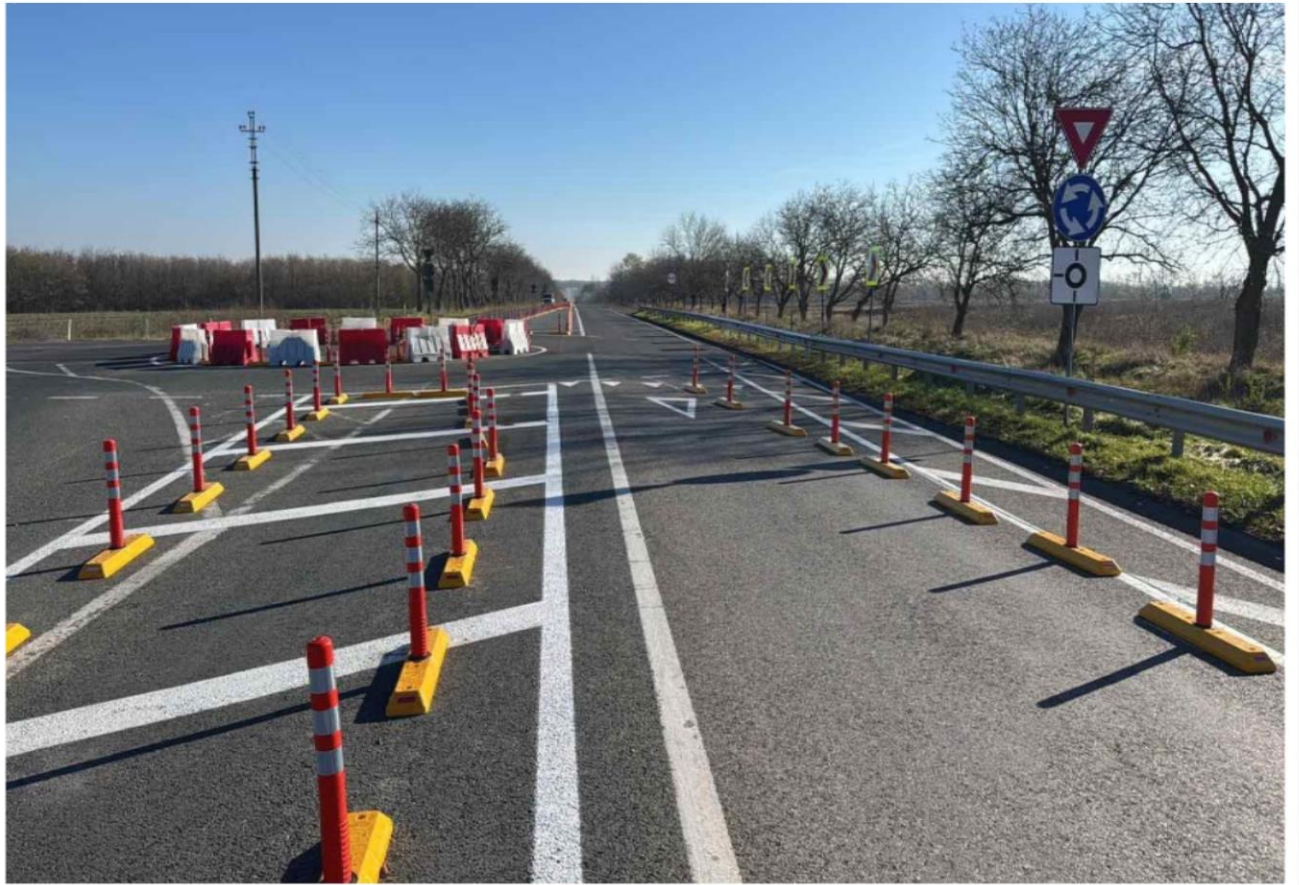
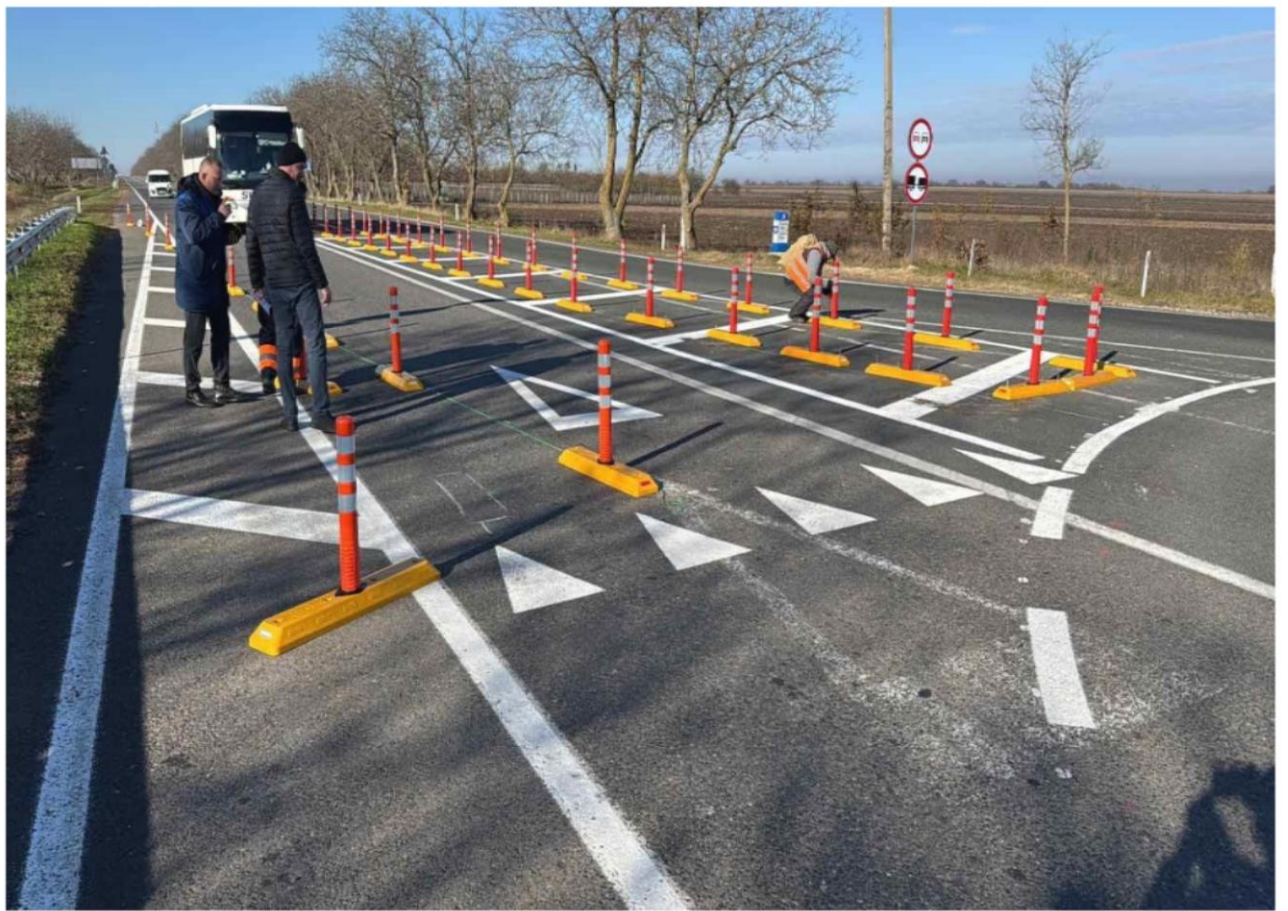
- Până la amenajarea sensului giratoriu la intersecția menționată aveau loc zilnic accidente rutiere, cauza principală care ducea la producerea accidentelor era ca participanți la trafic, care se deplasau de pe drumul R30.1, nu cedau celor care se deplasau pe drumul R30.

**Figura 12.** Intersecția drumurilor publice naționale R30 Anenii Noi – Căușeni – Ștefan Vodă – fr. cu Ucraina, km 51,530 cu drumul R30.1, după amenajarea cu sensuri giratorii provizorii.

- stabilitate redusă în condiții extreme: în zonele cu trafic greu, parapetele pot fi deplasate ușor dacă nu sunt umplute cu apă sau nisip;
- vulnerabilitate la condiții meteo severe: vânturile puternice sau impacturile frecvente pot afecta durabilitatea lor;
- probleme de vizibilitate: în unele cazuri, șoferii nu le observă la timp dacă nu sunt suficient de bine semnalizate;
- umplerea parapetelor de plastic tip New Jersey: cu nisip sau apă pentru o stabilitate sporită, mai ales pe drumurile naționale cu trafic intens de camioane.
- adăugarea de benzi reflectorizante suplimentare și semnale luminoase, în special în zonele cu vizibilitate redusă.
