Obiectul: Studiul capacității portante a terenului de fundație a terasamentelor și determinarea proprietăților fizico-mecanice ale solurilor din componența complexului rutier a drumului R21 Orhei-Bravicea-Călărași, sec. km 21,20-34,20

RAPORT DE ÎNCERCĂRI

Studiul capacității portante a terenului de fundație a terasamentelor și determinarea proprietăților fizico-mecanice ale solurilor din componența complexului rutier pe **dr. R21 Orhei-Bravicea-Călărași, sec. km 21+200 - 34+200, (den. veche R20 Rezina-Orhei-Calarași, sec. km 71,20-84,20)** au fost elaborate de către întreprinderea FSP „Universinij” S.R.L. în baza contractului nr. **06-15/501 din 18.12.2020** încheiat între I.S. "**Administrația de Stat a Drumurilor**" și FSP „Universinij” S.R.L.

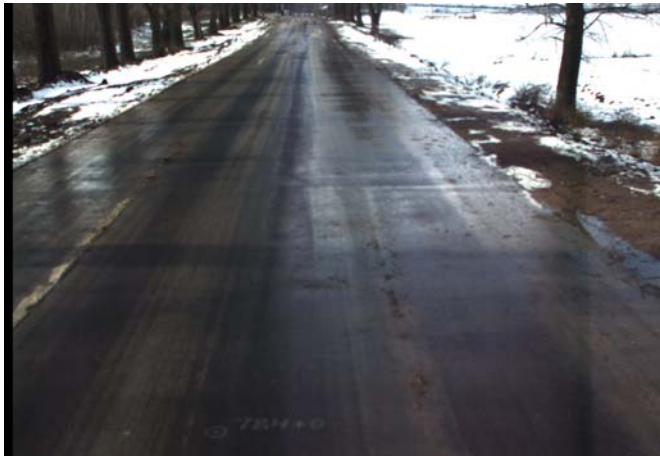
Partea carosabilă din beton asfaltic, executată de antreprenor conform proiectului de execuție.	Bună
28+600–29+380(78+600–79+380),s. Noroceni  	Îmbrăcămintă rutieră din piatră. Deformații sub formă de tasări și gropi, existența vălurilor. Namolirea șanțurile de colectare a apelor pluviale.	Foarte rea
29+380 – 30+680 (79+380 – 80+680)

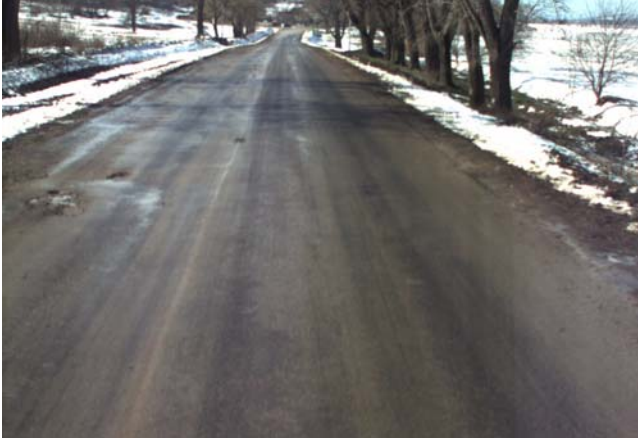
Partea carosabilă din beton asfaltic, executată sau aflată în execuție de antreprenor conform proiectului de execuție. Sunt prezente gropi în stratul de asfalt recent pus în operă.	Mediocră
32+150 – 33+700 (82+150 – 83+700)

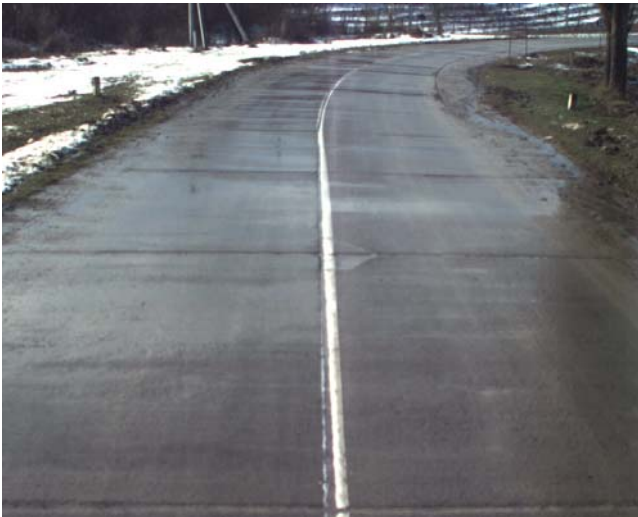
Partea carosabilă din beton asfaltic existentă. Sunt prezente crăpături și pelade pe alocuri.	Mediocră
33+700 – 34+200 (83+700 – 84+200)

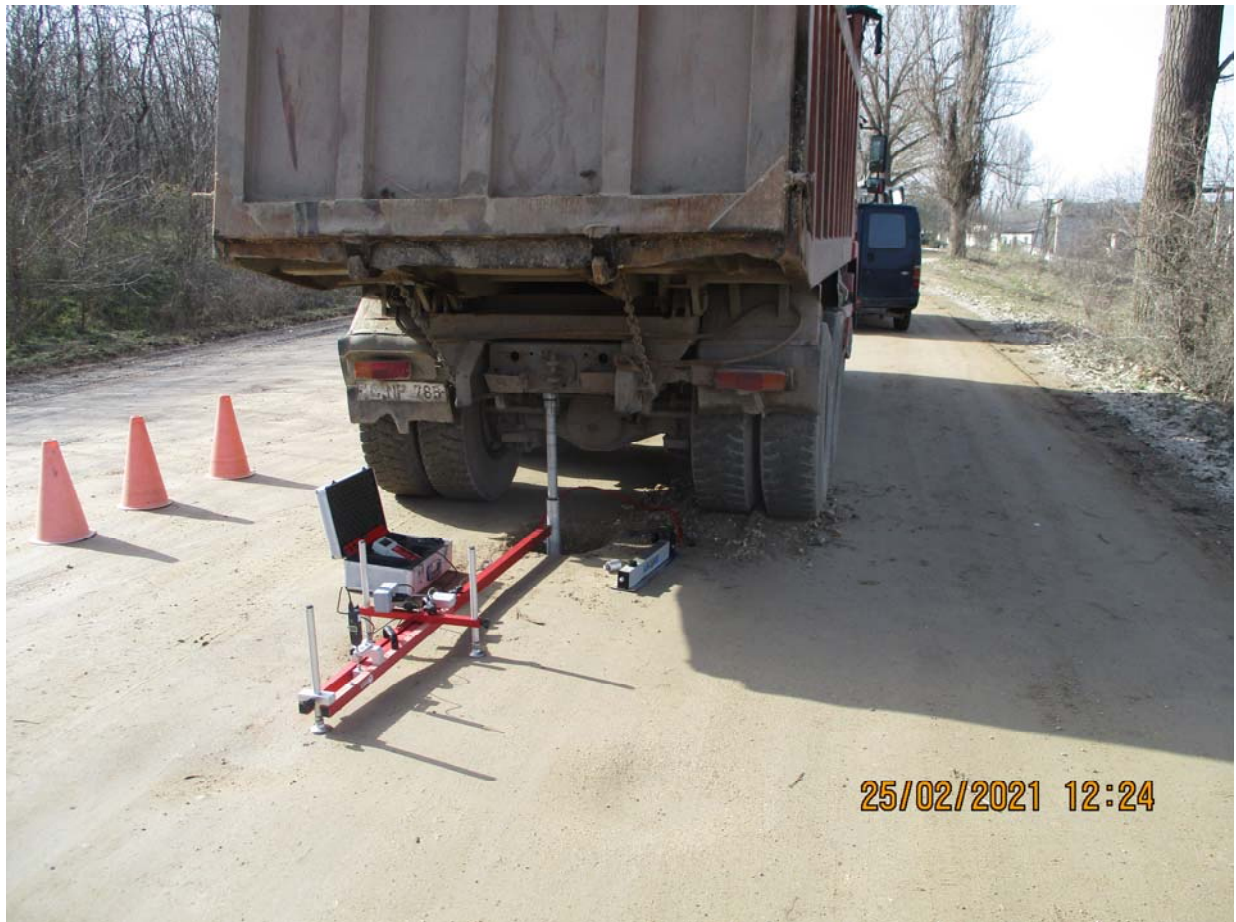
Figura 3.1. Poziția de lucru a plăcii *Lucas* (km 24+200).

Înainte de efectuarea testelor straturile constructive existente au fost înlăturate cu ajutorul ciocanului rotopercutor în așa fel ca terenul de fundare să nu fie deteriorat. Suprafața de măsurare (pe care s-a așezat placa) s-a pregătit cât se poate de neted cu ajutorul unei lopeți sau hârleț. Bucățile de material desprins s-au îndepărtat, iar placa a fost așezată astfel încât la contactul cu terenul nu a existat spații goale. Modul de așezare a plăcii pe suprafața stratului de pământ pus în operă, care s-a încercat, s-a reglat prin rotirea plăcii și prin ușoare lovituri pe suprafața stratului.

Un model de instalație Lucas este prezentat în *fig. 3.1. și 3.2*. Modelul prezentat funcționează după principiul barei de cântărit, ca și pârghia Benkelman, unde foarte important este raportul brațelor pârghieii.

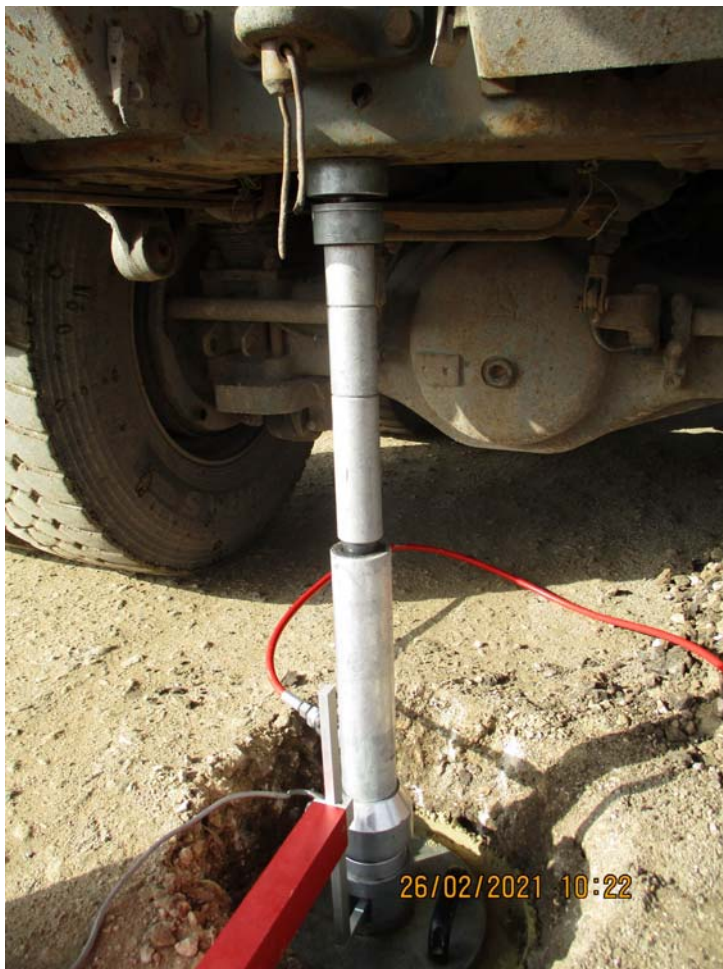
Figura 3.2. Placa cu diametrul de 300mm și instalația hidraulică *Lucas* (100KN).

Pentru determinarea modulelor de deformație **EV** încercarea s-a făcut, cu o placă cu diametrul de **300mm** (*vezi fig. 3.2*), iar încărcarea s-a mărit până la un efort normal sub placa de aproximativ **$\sigma_{max} = 0,50 \text{ MN/m}^2$** . Treptele de încărcare necesare au fost realizate cu ajutorul instalației hidraulice și controlate cu ajutorul manometrului.

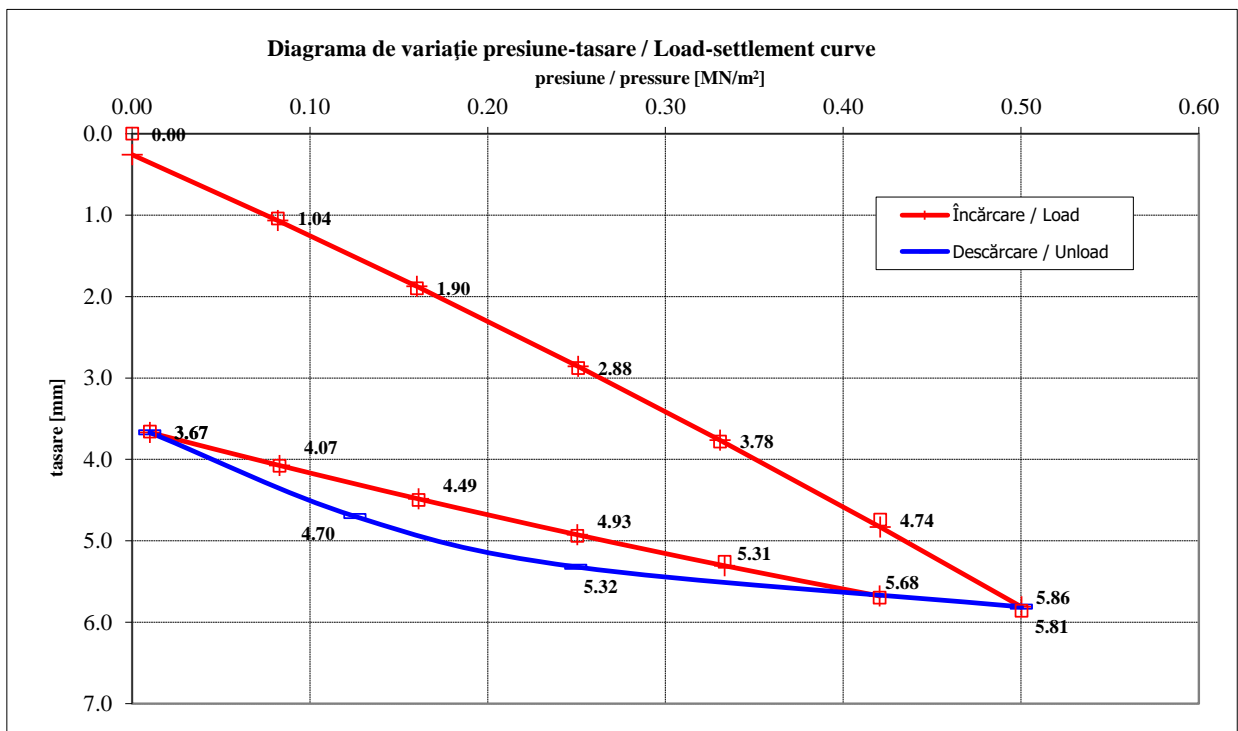
Factor	Ciclul 1 1-st cycle	Ciclul 2 2-nd cycle			
$a_0 =$	0.257	3.613	$E_{V1} =$	20.26	MN/m ²
$a_1 =$	9.620	5.725	$E_{V2} =$	47.29	MN/m ²
$a_2 =$	2.966	-1.934	$E_{V2}/E_{V1} =$	2.33

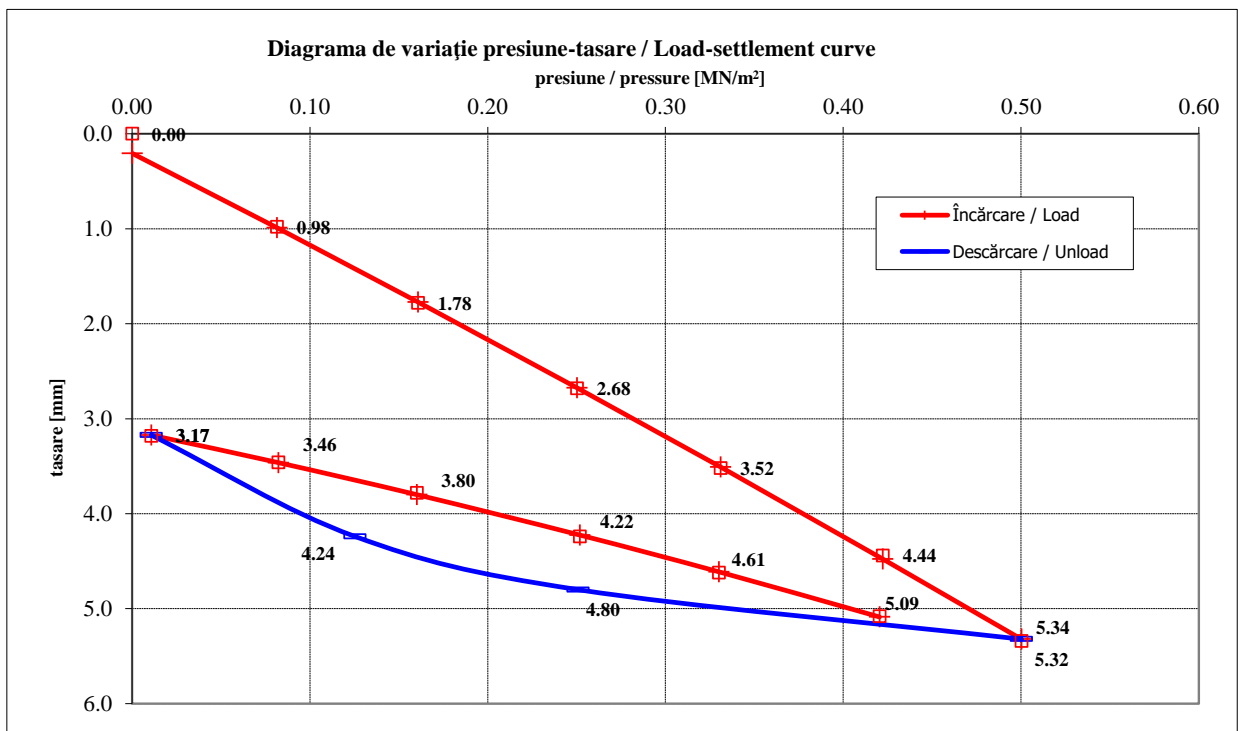
Factor	Ciclul 1 1-st cycle	Ciclul 2 2-nd cycle			
$a_0 =$	0.206	3.131	$E_{V1} =$	22.00	MN/m ²
$a_1 =$	9.501	3.882	$E_{V2} =$	46.88	MN/m ²
$a_2 =$	1.453	1.835	$E_{V2}/E_{V1} =$	2.13

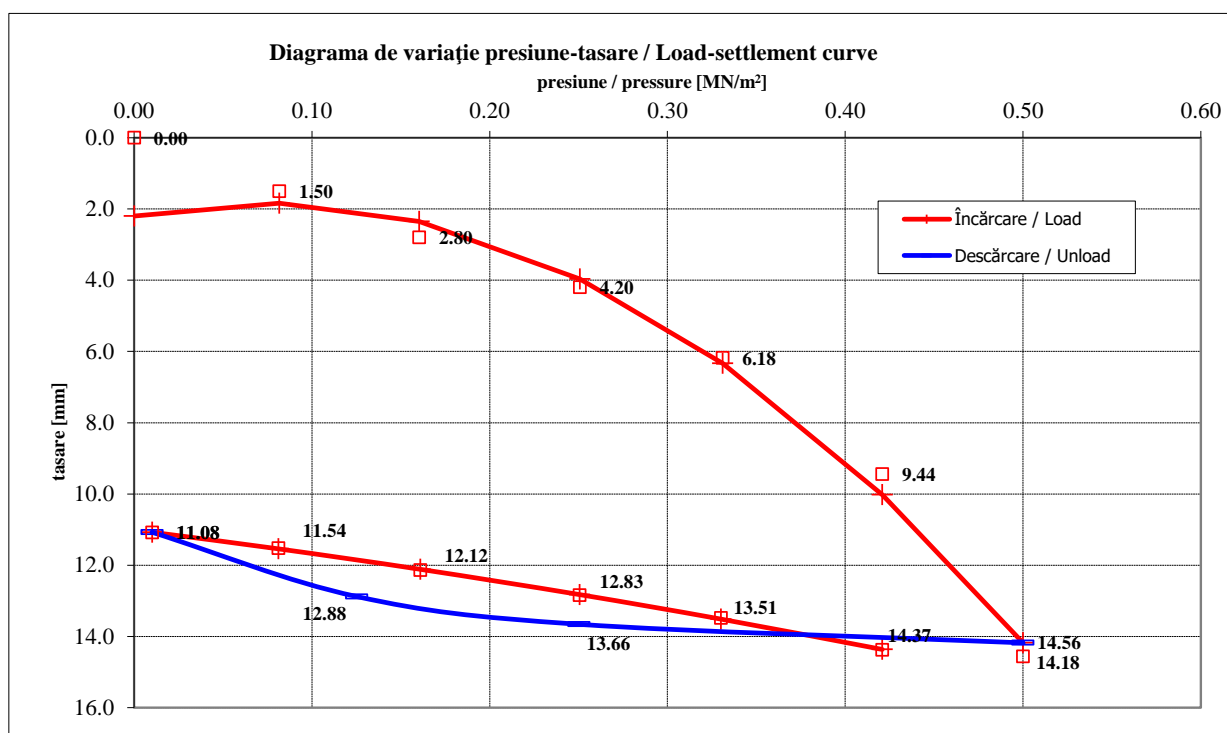
Factor	Ciclul 1 1-st cycle	Ciclul 2 2-nd cycle		
$a_0 =$	2.198	11.013	$E_{V1} =$	9.39 MN/m ²
$a_1 =$	-9.971	6.161	$E_{V2} =$	27.08 MN/m ²
$a_2 =$	67.873	4.297	$E_{V2}/E_{V1} =$	2.88

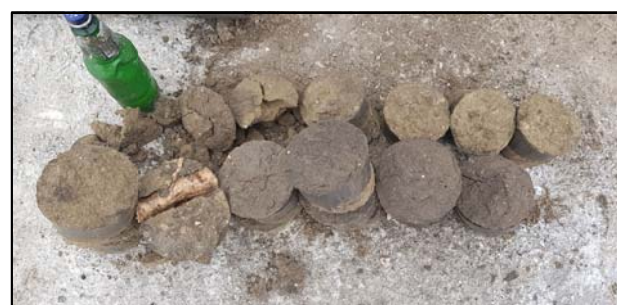
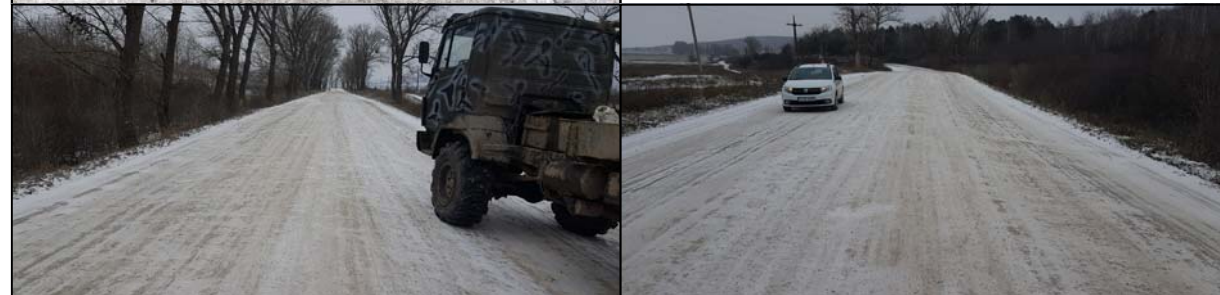
Coloana geologică/Geological column scara 1:50

Adâncimea/ Depth, m	Profunzimea/ Thickness	Cota/Elevation, m	Secțiunea geo/ Geological section	Nivelul apei subterane /Level of underground water	Descrierea pamânturilor/ Soil description
cota/level: 75.25 Forajul/ BH: 1-F1, pc vechi 712+00, pc nou 212+00, dreapta, sistem rutier					
0.06	0.06	75.19	IL < 0 Ip 0.21	Nu este apă	Piatră spartă
1.50	1.44	73.75			Argilă, brun-gălbuie, tare, umplutură
2.00	1.50	72.25			Argilă-nisipoasă, brun-negricioasă, tare

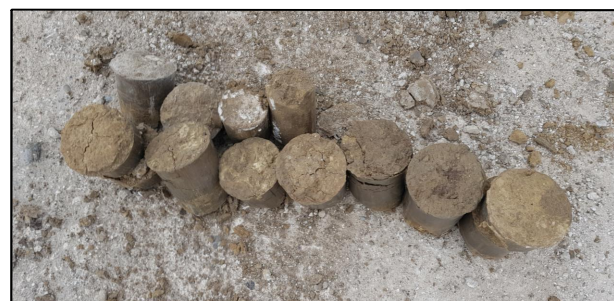
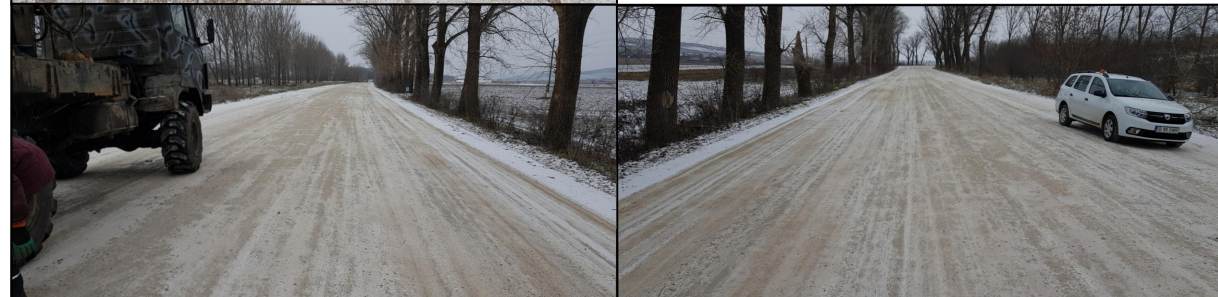
Coloana geologică/Geological column scara 1:50

Adâncimea/ Depth, m	Profunzimea/ Thickness	Cota/Elevation, m	Secțiunea geo/ Geological section	Nivelul apei subterane /Level of underground water	Descrierea pamânturilor/ Soil description
cota/level: 78.50 Forajul/ BH: 1-F2, pc vechi 719+00, pc nou 219+00, stânga, sistem rutier					
0.22	0.22	78.28			Piatră spartă
0.35	0.13	78.15			Nisip
	1.65			Nu este apă	Argilă-nisipoasă, brun-gălbuie, tare, de la 1.80m, plastic vârtoasă
2.00		76.50

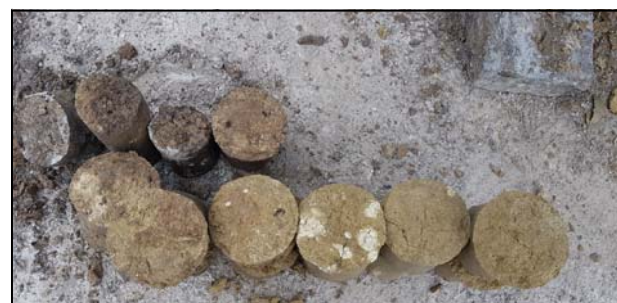
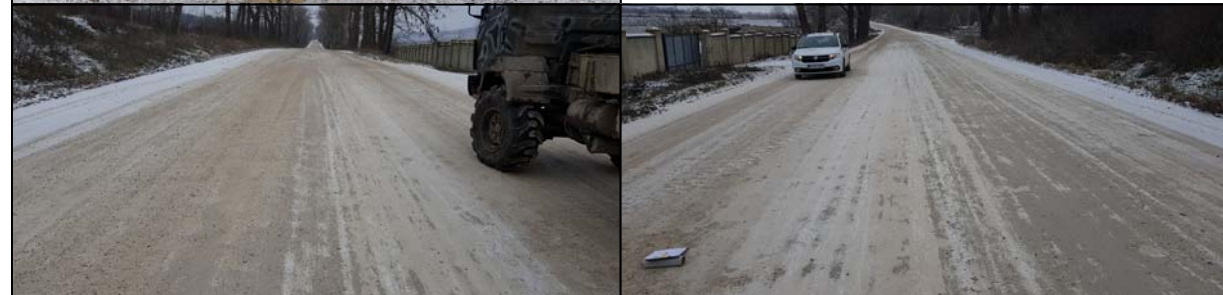
Coloana geologică/Geological column scara 1:50

Adâncimea/ Depth, m	Profunzimea/ Thickness	Cota/Elevation, m	Secțiunea geo/ Geological section	Nivelul apei subterane /Level of underground water	Descrierea pamânturilor/ Soil description
cota/level: 78.73 Forajul/ BH: 1-F3, pc vechi 726+00, pc nou 226+00, dreapta, sistem rutier					
0.07	0.07	78.66		Nu este apă	Piatră spartă
0.19	0.12	78.54			Balast
1.00	0.81	77.73	IL0.04 Ip 0.20		Argilă, gălbui-brună, plastic vârtoasă
2.00	1.00	76.73			Argilă, gălbuie, tare, cu dolomite

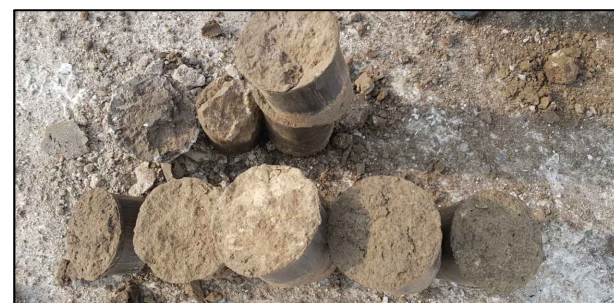
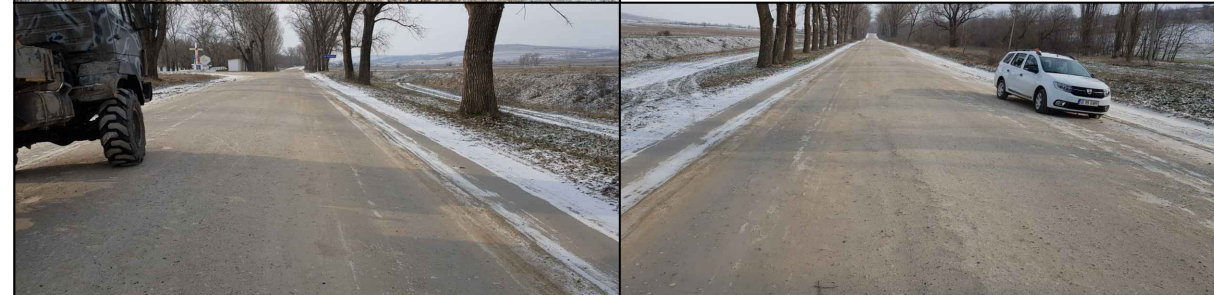
Coloana geologică/Geological column scara 1:50

Adâncimea/ Depth, m	Profunzimea/ Thickness	Cota/Elevation, m	Secțiunea geo/ Geological section	Nivelul apei subterane /Level of underground water	Descrierea pamânturilor/ Soil description
cota/level: 75.56 Forajul/ BH: 1-F4, pc vechi 733+00, pc nou 233+00, stânga, sistem rutier					
0.30	0.30	75.26			Piatră spartă
	1.70			Nu este apă	Argilă-nisipoasă, brună, tare
2.00		73.56

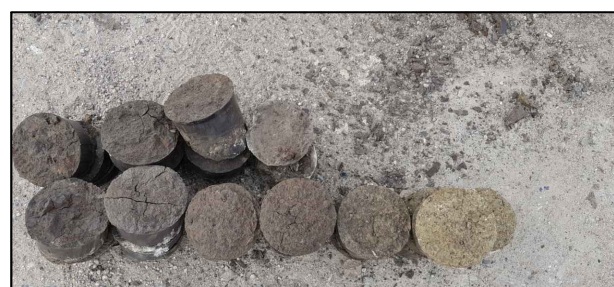
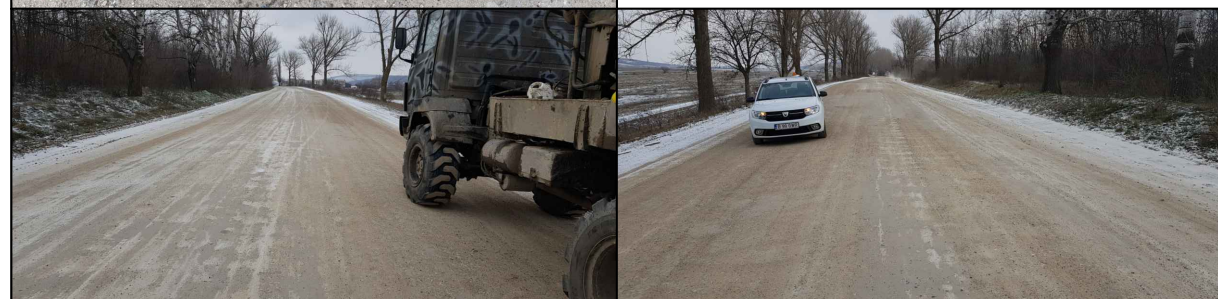
Coloana geologică/Geological column scara 1:50

Adâncimea/ Depth, m	Profunzimea/ Thickness	Cota/Elevation, m	Secțiunea geo/ Geological section	Nivelul apei subterane /Level of underground water	Descrierea pamânturilor/ Soil description
cota/level: 78.33 Forajul/ BH: 1-F5, pc vechi 740+00, pc nou 240+00, dreapta, sistem rutier					
0.23	0.23	78.10		Nu este apă	Piatră spartă
	1.27				Argilă, brun-negricioasă, tare, de la 0,90-1,00m a fost deschis un strat de piatră (drum vechi)
1.50		76.83			Argilă, brună, tare
1.80	0.30	76.53			Argilă, verzuie, tare
2.00	0.20	76.33

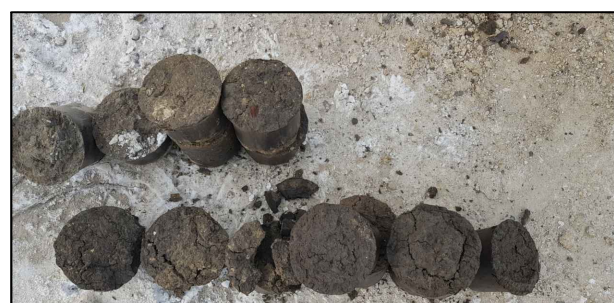
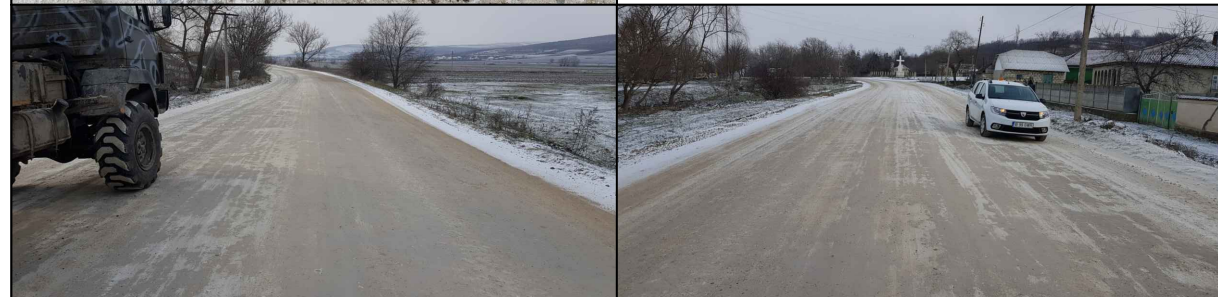
Coloana geologică/Geological column scara 1:50

Adâncimea/ Depth, m	Profunzimea/ Thickness	Cota/Elevation, m	Secțiunea geo/ Geological section	Nivelul apei subterane /Level of underground water	Descrierea pamânturilor/ Soil description
cota/level: 81.47 Forajul/ BH: 1-F6, pc vechi 747+00, pc nou 247+00, stânga, sistem rutier					
0.14	0.14	81.33	▼▼▼▼▼▼▼▼	Nu este apă	Piatră spartă
0.27	0.13	81.20	▼▼▼▼▼▼▼▼		Nisip
	1.53		IL < 0 Ip 0.15		Argilă-nisipoasă, brun-negricioasă, tare, de la 1,50m plastic vârtoasă
1.80		79.67			
2.00	0.20	79.47	///		Argilă-nisipoasă, brun-negricioasă, tare, (sol vegetal)

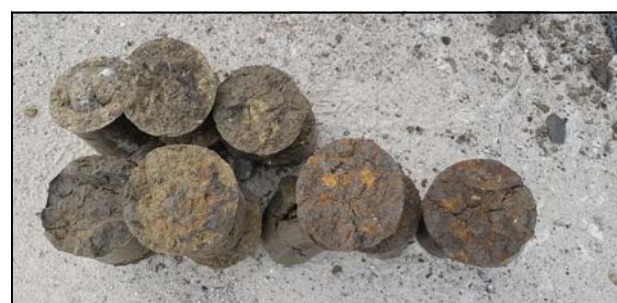
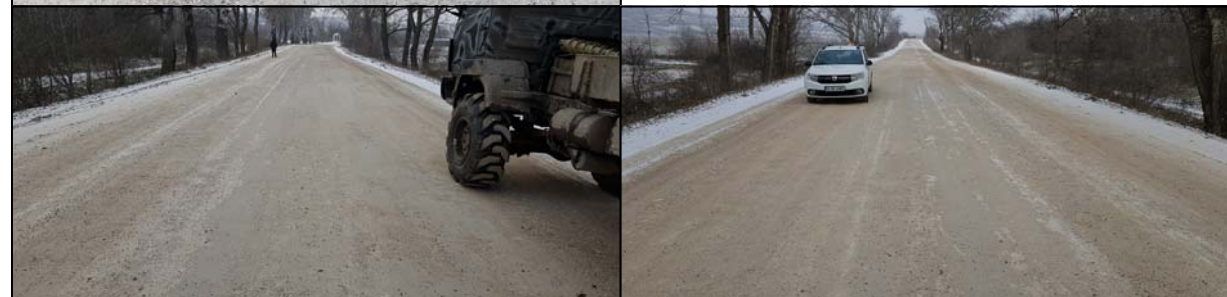
Coloana geologică/Geological column scara 1:50

Adâncimea/ Depth, m	Profunzimea/ Thickness	Cota/Elevation, m	Secțiunea geo/ Geological section	Nivelul apei subterane /Level of underground water	Descrierea pamânturilor/ Soil description
cota/level: 79.58 Forajul/ BH: 1-F7, pc vechi 754+00, pc nou 254+00, dreapta, sistem rutier					
0.18	0.18	79.40			Piatră spartă
	1.82			Nu este apă	Argilă, brun-verzuie, tare
2.00		77.58

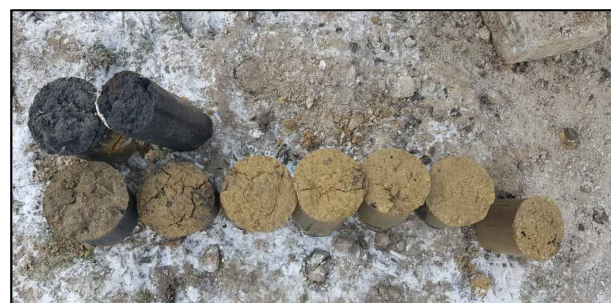
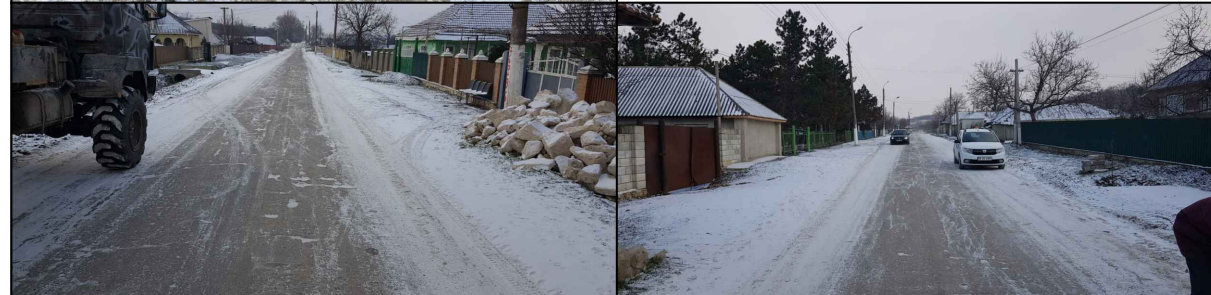
Coloana geologică/Geological column scara 1:50

Adâncimea/ Depth, m	Profunzimea/ Thickness	Cota/Elevation, m	Secțiunea geo/ Geological section	Nivelul apei subterane /Level of underground water	Descrierea pamânturilor/ Soil description
cota/level: 78.50 Forajul/ BH: 1-F8, pc vechi 761+00, pc nou 261+00, stânga, sistem rutier					
0.15	0.15	78.35		Nu este apă	Asfalt
0.42	0.27	78.08			Piatră spartă
1.00	0.58	77.50	IL0.31 Ip 0.20		Argilă, negricioasă, plastic consistentă, umedă
2.00	1.00	76.50			Argilă, gălbuie, plastic vârtoasă, umedă

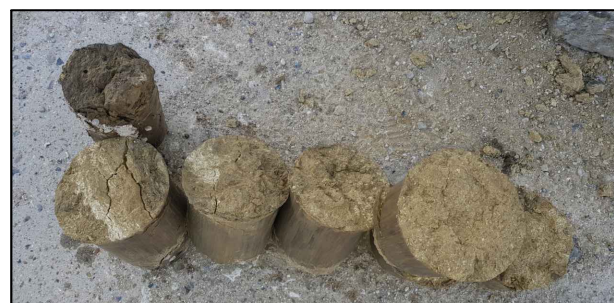
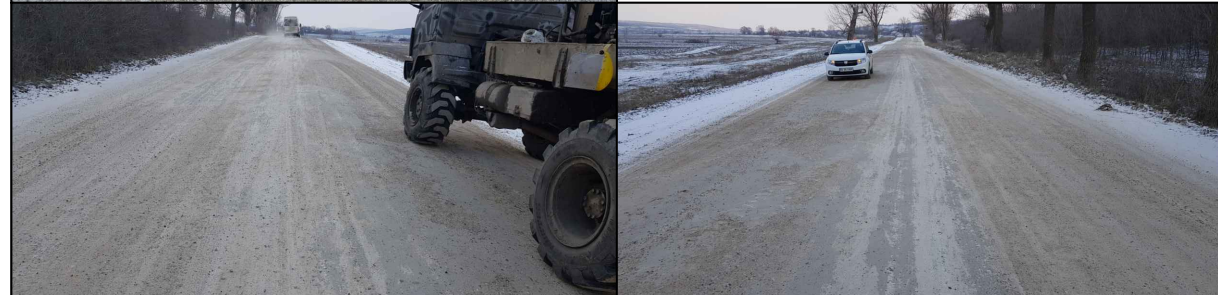
Coloana geologică/Geological column scara 1:50

Adâncimea/ Depth, m	Profunzimea/ Thickness	Cota/Elevation, m	Secțiunea geo/ Geological section	Nivelul apei subterane /Level of underground water	Descrierea pamânturilor/ Soil description
cota/level: 78.43 Forajul/ BH: 1-F9, pc vechi 768+00, pc nou 268+00, dreapta, sistem rutier					
0.30	0.30	78.13		Nu este apă	Piatră spartă
0.46	0.16	77.97			Nisip
	1.54				Argilă, gălbui-verzuie, tare
2.00		76.43

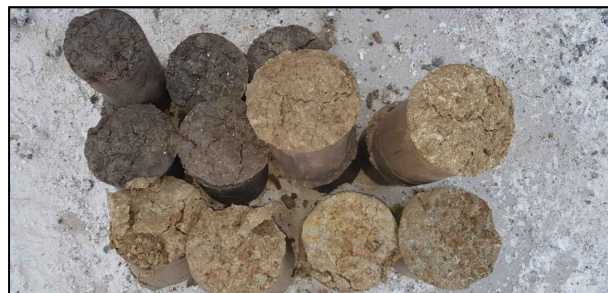
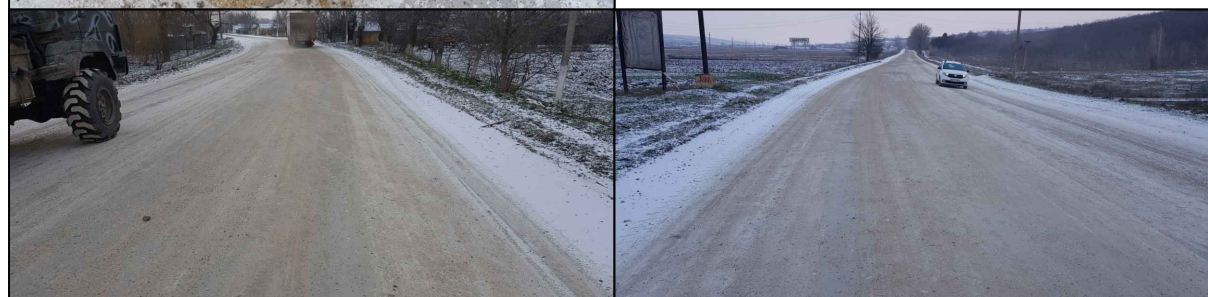
Adâncimea/ Depth, m	Profunzimea/ Thickness	Cota/Elevation, m	Secțiunea geo/ Geological section	Nivelul apei subterane /Level of underground water	Descrierea pamânturilor/ Soil description
cota/level: 77.54 Forajul/ BH: 1-F10, pc vechi 773+00, pc nou 273+00, stânga, sistem rutier					
0.17	0.17	77.37			Piatră spartă
1.60	1.43	75.90		Nu este apă	Argilă, brună, tare
2.00	0.40	75.54			Argilă, gălbui-verzuie, plastic vârtoasă
3.00	1.00	74.54			Argilă-nisipoasă, verzuie, plastic consistentă
			IL 0.28 Ip 0.16

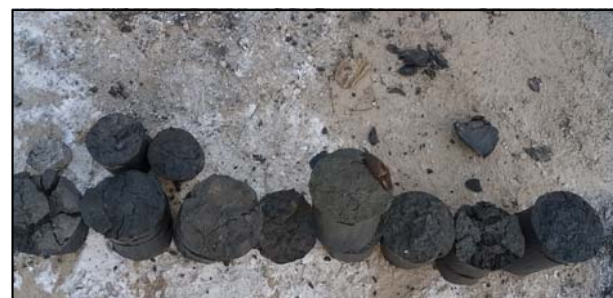
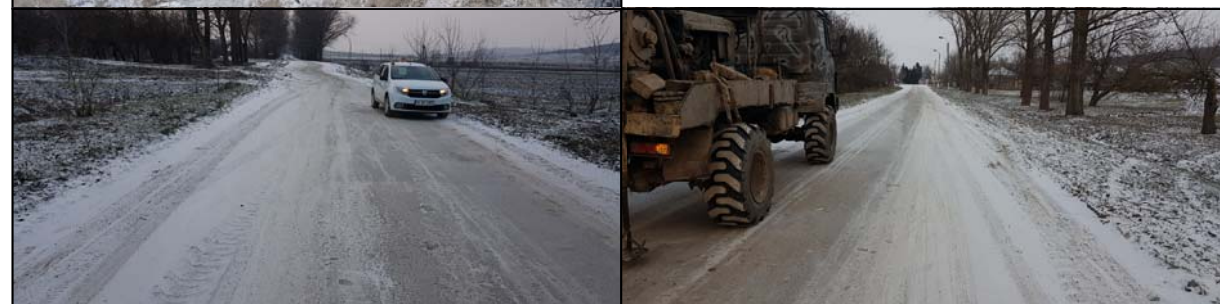
Coloana geologică/Geological column scara 1:50

Adâncimea/ Depth, m	Profunzimea/ Thickness	Cota/Elevation, m	Secțiunea geo/ Geological section	Nivelul apei subterane /Level of underground water	Descrierea pamânturilor/ Soil description
cota/level: 82.15 Forajul/ BH: 1-F11, pc vechi 779+00, pc nou 279+00, dreapta, sistem rutier					
0.13	0.13	82.02			Asfalt
0.32	0.19	81.83			Piatră spartă
	1.68		IL < 0.3 Ip 0.20	Nu este apă	Argilă, negricioasă, tare, (sol vegeta) umplutura
2.00		80.15

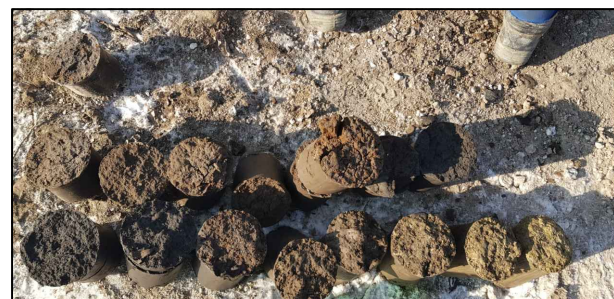
Coloana geologică/Geological column scara 1:50

Adâncimea/ Depth, m	Profunzimea/ Thickness	Cota/Elevation, m	Secțiunea geo/ Geological section	Nivelul apei subterane /Level of underground water	Descrierea pamânturilor/ Soil description	
cota/level: 78.59 Forajul/ BH: 1-F12, pc vechi 784+30, pc nou 284+30, stânga, sistem rutier						
0.04	0.04	78.55	[Asphalt symbol]	Nu este apă	Asfalt	
0.45	0.41	78.14	[Cracked stone symbol]		Piatră spartă	
1.80	1.35	76.79	IL 0.15		0.60-0.80	Argilă, brun-negricioasă, plastic vâtoasă
			Ip 0.18			
2.80	1.00	75.79	[Diagonal lines symbol]			Argilă, negricioasă, plastic vâtoasă (sol vegetal), teren natural
			3.00	0.20	75.59	[Diagonal lines symbol]

Forajul a fost efectuat la pc 284+30, pe partea stângă. Stratificația interceptată în forajul executat în perimetrul amprizei drumului este relativ omogenă, dedesubtul constructivului care are grosimea totală de 45 cm, a fost deschis stratul de argilă, brun-negricioasă, plastic vâtoasă, cu grosimea de 1.35 m iar de la adâncimea de 1.80 m până la 2.80 a fost interceptat un strat de sol vegetal și de la 2.80m a fost deschis un alt strat de argilă, brună, tare, cu grosimea de 0.20 m. Adâncimea forajului efectuat este de 3.00m. Din stratul de formă la adâncimea cuprinsă între 0.60-0.80 m, a fost prelevată o probă cu structura nedeformată. Conform testelor de laborator pământul se caracterizează cu următoarele proprietăți fizice: umiditatea naturală 0.19, indicele de plasticitate 0.18, indicele de lichiditate 0.15. Densitatea pământului în stare naturală este 2.05 g/cm³ iar în stare uscată 1.72 g/cm³ și coeficientul de porozitate 0.581.

Concluzii: Stratul de formă este bine compactat și asigură parametrii necesari de capacitate portantă. Conform încercărilor de laborator, stratul de formă este ușor afectat de conținut ridicat de umiditate însă conform testelor Proctor efectuate pe pământuri similare, procentul de umiditate se află la limita admisibilă.

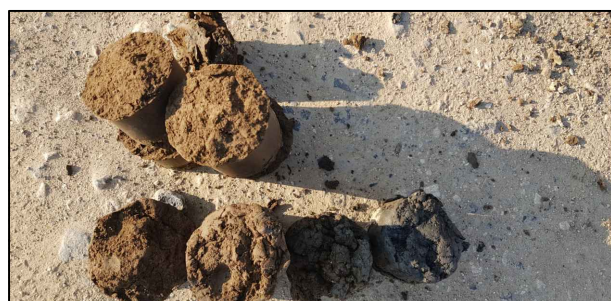
Coloana geologică/Geological column scara 1:50

Adâncimea/ Depth, m	Profunzimea/ Thickness	Cota/Elevation, m	Secțiunea geo/ Geological section	Descrierea pamânturilor/ Soil description
cota/level: 80.15 Forajul/ BH: 1-F13, pc vechi 789+50, pc nou 289+50, dreapta, sistem rutier				
0.13	0.13	80.02		Piatră spartă
1.37	1.37	78.65		Argilă-nisipoasă, gălbuie, tare
2.00	0.50	78.15		Argilă-nisipoasă, brună, plastic consistentă spre plastic moale

Forajul a fost efectuat la pc 289+50, pe partea dreaptă. Stratificația interceptată în forajul executat în perimetrul amprizei drumului este relativ omogenă, dedesubtul constructivului care are grosimea totală de 13 cm, a fost deschis stratul de argilă-nisipoasă, gălbuie, tare până la adâncimea de 1.50 mai departe pe o grosime de 0.50 m a fost deschis alt strat format din argilă-nisipoasă, brună plastic consistentă spre moale. Adâncimea forajului efectuat este de 2,00m. Din patul drumului la adâncimea cuprinsă între 0.30-0.60 m, a fost prelevată o probă cu structura nedeformată. Conform testelor de laborator patul drumului se caracterizează cu următoarele proprietăți fizice: umiditatea naturală 0.16, indicele de plasticitate 0.16, indicele de lichiditate <0. Densitatea pământului în stare naturală este 1.91 g/cmc iar în stare uscată 1.65 g/cmc și coeficientul de porozitate 0.642. Componenta granulometrică a pământului este constituită din 72.97 % praf și argilă și 26.98 % nisip. Conform testului proctor acest tip de pământ se caracterizează cu densitatea maximă obținută în stare uscată de 1,70 g/cmc la umiditatea optimă de 17,64 %, astfel gradul de compactare (coeficientul de compactare) existent în patul drumului este de 0,97 și coeficientul de umiditate 0.90. Conform testului de umflare liberă stratul de formă se încadrează în limita pământurilor fără umflare.

Concluzii: Stratul de formă este compactat și asigură parametrii necesari de capacitate portantă. De la adâncimea de 1,50 terenul este afectat de umiditate și pentru un eventual podeț, va trebui luat în calcul condițiile geotehnice stabilite.

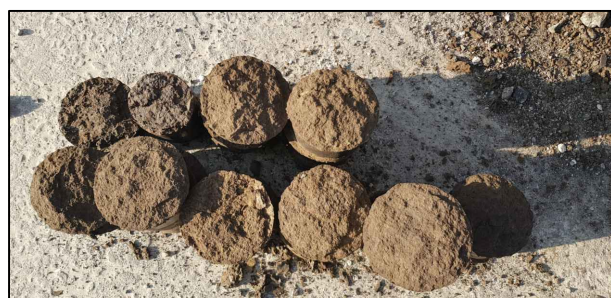
Coloana geologică/Geological column scara 1:50

Adâncimea/ Depth, m	Profunzimea/ Thickness	Cota/Elevation, m	Secțiunea geo/ Geological section	Nivelul apei subterane /Level of underground water	Descrierea pamânturilor/ Soil description
cota/level: 79.96 Forajul/ BH: 1-F14, pc vechi 795+00, pc nou 295+00, dreapta, sistem rutier					
0.07 0.12 0.28	0.07 0.05 0.16	79.89 79.84 79.68	Asfalt Piatră spartă Balast		
2.00	1.72	77.96	IL < 0 Ip 0.16	Nu este apă	Argilă-nisipoasă, brună, tare

Forajul a fost efectuat la pc 295+00, pe partea dreaptă. Stratificația interceptată în forajul executat în perimetrul amprizei drumului este omogenă, dedesubtul constructivului care are grosimea totală de 28 cm, a fost deschis stratul de argilă-nisipoasă, brună, tare. Adâncimea forajului efectuat este de 2.00 m. Pe toată adâncimea a fost deschis doar un singur strat. Din stratul de formă, la adâncimea cuprinsă între 0.40-0.60 m, a fost prelevată o probă cu structura nedeformată. Conform testelor de laborator patul drumului se caracterizează cu următoarele proprietăți fizice: umiditatea naturală 0.14, indicele de plasticitate 0.16, indicele de lichiditate <0. Densitatea pământului în stare naturală este 1.93 g/cm³ iar în stare uscată 1.70 g/cm³ și coeficientul de porozitate 0.594.

Concluzii: Conform testelor de laborator și examinărilor făcute pe teren, stratul de formă este compactat, nu este afectat de umiditate și asigură parametrii necesari de capacitate portantă.

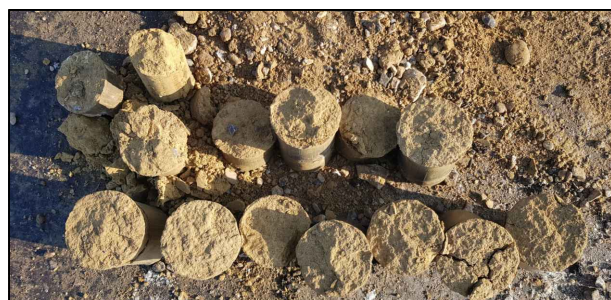
Coloana geologică/Geological column scara 1:50

Adâncimea/ Depth, m	Profunzimea/ Thickness	Cota/Elevation, m	Secțiunea geo/ Geological section	Nivelul apei subterane /Level of underground water	Descrierea pamânturilor/ Soil description
cota/level: 91.61 Forajul/ BH: 1-F15, pc vechi 801+16, pc nou 301+16 stânga, sistem rutier					
0.07	0.07	91.54		Nu este apă	Asfalt
0.90	0.83	90.71			Balast
3.00	2.10	89.61			Argilă-nisipoasă, gălbuie, tare, poroasă

Forajul a fost efectuat la pc 301+16, pe partea stângă. Stratificația interceptată în forajul executat în perimetrul amprizei drumului este omogenă, dedesubtul constructivului care are grosimea totală de 90 cm, a fost deschis stratul de argilă-nisipoasă, gălbuie, tare, poroasă. Adâncimea forajului efectuat este de 3.00m. Pe toată adâncimea a fost deschis doar un singur strat. Din stratul de formă, la adâncimea cuprinsă între 1.00-1.20 m, a fost prelevată o probă cu structura nedeformată. Conform testelor de laborator pământul drumului se caracterizează cu următoarele proprietăți fizice: umiditatea naturală 0.11, indicele de plasticitate 0,08, indicele de lichiditate <0. Densitatea pământului în stare naturală este 1.93 g/cm³ iar în stare uscată 1.74 g/cm³ și coeficientul de porozitate 0.546.

Concluzii: Conform testelor de laborator și examinărilor făcute pe teren, stratul de formă este compactat, nu este afectat de umiditate și asigură parametrii necesari de capacitate portantă.

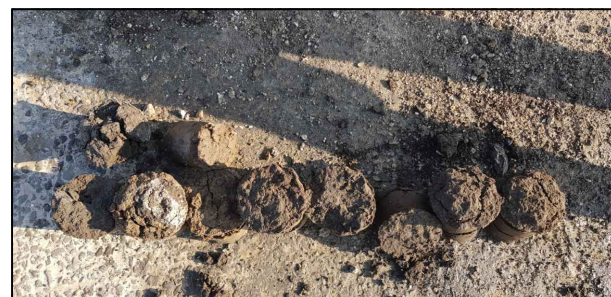
Coloana geologică/Geological column scara 1:50

Adâncimea/ Depth, m	Profunzimea/ Thickness	Cota/Elevation, m	Secțiunea geo/ Geological section	Nivelul apei subterane /Level of underground water	Descrierea pamânturilor/ Soil description
cota/level: 87.04 Forajul/ BH: 1-F16, pc vechi 803+50, pc nou 303+50, stânga, sistem rutier					
0.05	0.05	86.99	Asfalt	Nu este apă	Asfalt
0.27	0.22	86.77	Piatră spartă		Piatră spartă
1.00	0.73	86.04	IL0.26 Ip 0.16		Argilă-nisipoasă, brun-negricioasă, plastic consistentă, umedă
2.00	1.00	85.04			Argilă-nisipoasă, negricioasă, plastic consistentă, umedă

Forajul a fost efectuat la pc 303+50, pe partea stângă. Stratificația interceptată în forajul executat în perimetrul amprizei drumului este relativ omogenă, dedesubtul constructivului care are grosimea totală de 27 cm, a fost deschis stratul de argilă-nisipoasă, brun-negricioasă, plastic consistentă, acest strat e cu grosimea de 0.73 m. Următorul strat deschis cu grosimea de 1.00 m, este constituit din argilă-nisipoasă, negricioasă, plastic consistentă, umedă. Adâncimea forajului efectuat este de 2.00 m. Din stratul de formă, la adâncimea cuprinsă între 0.60-0.80m, a fost prelevată o probă cu structura nedeformată. Conform testelor de laborator pământul se caracterizează cu următoarele proprietăți fizice: umiditatea naturală 0.22, indicele de plasticitate 0.16, indicele de lichiditate 0.26. Densitatea pământului în stare naturală este 1.82 g/cm³ iar în stare uscată 1.49 g/cm³ și coeficientul de porozitate 0.819.

Concluzii: Conform testelor de laborator și observațiilor din teren, stratul de formă este slab compactat și este supraumezit.

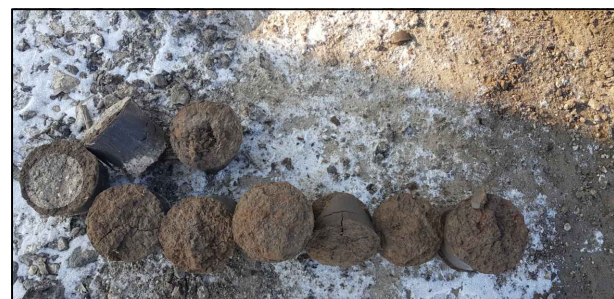
Coloana geologică/Geological column scara 1:50

Adâncimea/ Depth, m	Profunzimea/ Thickness	Cota/Elevation, m	Secțiunea geo/ Geological section	Nivelul apei subterane /Level of underground water	Descrierea pamânturilor/ Soil description
cota/level: 82.50 Forajul/ BH: 1-F17, pc vechi 806+13, pc nou 306+13, stânga, sistem rutier					
0.05	0.05	82.45		Nu este apă	Asfalt
0.43	0.38	82.07			Piatră spartă
	1.07				Argilă, brun-negricioasă, tare
1.50		81.00			Argilă, brună, tare
2.00	0.50	80.50

Forajul a fost efectuat la pc 306+13, pe partea stângă. Stratificația interceptată în forajul executat în perimetrul amprizei drumului este omogenă, dedesubtul constructivului care are grosimea totală de 0,43 cm, a fost deschis stratul de argilă, brun-negricioasă, tare cu o grosime de 1.07 m și mai departe a fost deschis stratul de argilă brună, tare, cu grosimea de 0.50 m. Adâncimea forajului efectuat este de 2,00m. Din stratul de formă la adâncimea cuprinsă între 0.60-0.90 m, a fost prelevată o probă cu structura nedeformată. Conform testelor de laborator patul drumului se caracterizează cu următoarele proprietăți fizice: umiditatea naturală 0.16, indicele de plasticitate 0.19, indicele de lichiditate <0. Densitatea pământului în stare naturală este 1.85 g/cm³ iar în stare uscată 1.59 g/cm³ și coeficientul de porozitate 0.711. Componenta granulometrică a pământului este constituită din 67.05 % praf și argilă și 32,91 % nisip. Conform testului privind densitatea maximă, pământul se caracterizează cu densitatea maximă obținută în stare uscată de 1,66 g/cm³ la umiditatea optimă de 20.09 %, astfel gradul de compactare (coeficientul de compactare) existent în stratul de formă este de 0.96 și coeficientul de umiditate 0.80. Conform testului de umflare stratul de formă se clasifică în categoria pământurilor cu umflare scăzută.

Concluzii: Conform datelor geotehnice, stratul de formă este compactat, nu este afectat de umiditate și asigură parametrii necesari de capacitate portantă.

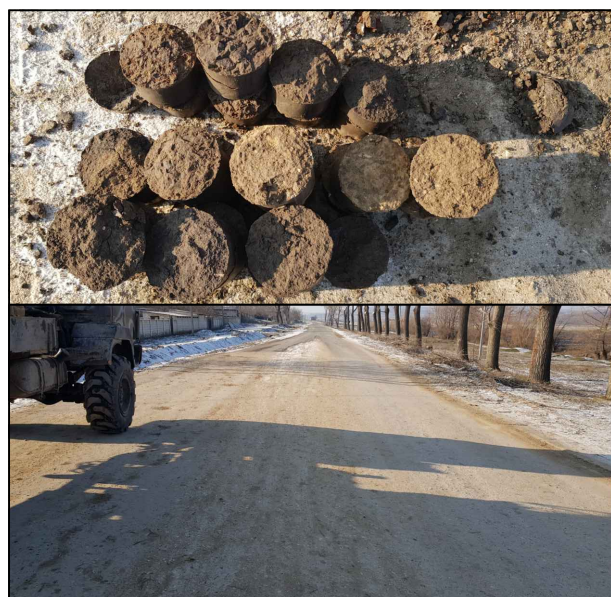
Coloana geologică/Geological column scara 1:50

Adâncimea/ Depth, m	Profunzimea/ Thickness	Cota/Elevation, m	Secțiunea geo/ Geological section	Nivelul apei subterane /Level of underground water	Descrierea pamânturilor/ Soil description
cota/level: 83.29 Forajul/ BH: 1-F18, pc vechi 807+50, pc nou 307+50, stânga, sistem rutier					
0.19	0.19			Nu este apă	Piatră spartă
0.80	0.61				Argilă-nisipoasă, brun-negricioasă, tare
1.50	0.70				Argilă-nisipoasă, negricioasă, tare (sol vegetal)
2.00	0.50				Argilă-nisipoasă, brună, tare
3.00	1.00				Argilă-nisipoasă, negricioasă, plastic vârtosă, poroasă (sol vegetal)
					IL 0.08 Ip 0.19

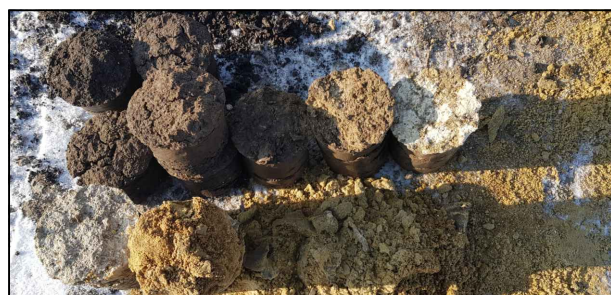
Adâncimea/ Depth, m	Profunzimea/ Thickness	Cota/Elevation, m	Secțiunea geo/ Geological section	Descrierea pamânturilor/ Soil description
cota/level: 82.10 Forajul/ BH: 1-F19, pc vechi 810+00, pc nou 310+00 stânga, sistem rutier				
0.04	0.04	82.06		Asfalt
0.09	0.05	82.01		Piatră spartă
0.26	0.17	81.84		Balast
	1.74			Argilă, brună, plastic vârtosă, poroasă
2.00		80.10		
2.30	0.30	79.80		Argilă, verzuie, tare, cu carbonați
2.80	0.50	79.30		Nisip, gălbui, fin
3.00	0.20	79.10		Argilă, verzuie, tare

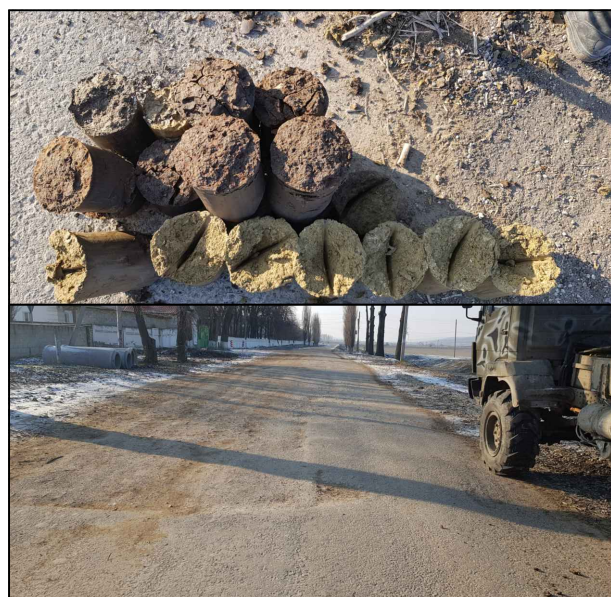
Coloana geologică/Geological column scara 1:50

Adâncimea/ Depth, m	Profunzimea/ Thickness	Cota/Elevation, m	Secțiunea geo/ Geological section	Nivelul apei subterane /Level of underground water	Descrierea pamânturilor/ Soil description
cota/level: 84.60 Forajul/ BH: 1-F20, pc vechi 813+85, pc nou 313+85, dreapta, sistem rutier					
0.05	0.05	84.55	Asfalt	Nu este apă	Piatră spartă
0.16	0.11	84.44	-IL0.05		Argilă, verzuie, plastic vârtoasă
0.70	0.54	83.90	Ip 0.21		Argilă, brună, plastic vârtoasă
2.00	1.30	82.60			Argilă-nisipoasă, verzuie, plastic vârtoasă
3.00	1.00	81.60

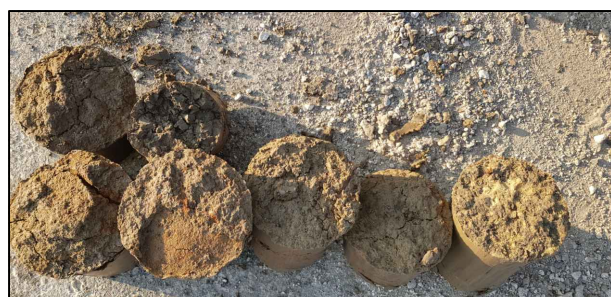
Coloana geologică/Geological column scara 1:50

Adâncimea/ Depth, m	Profunzimea/ Thickness	Cota/Elevation, m	Secțiunea geo/ Geological section	Nivelul apei subterane /Level of underground water	Descrierea pamânturilor/ Soil description
cota/level: 86.04 Forajul/ BH: 1-F22, pc vechi 828+00, pc nou 328+00, dreapta, sistem rutier					
0.08	0.08	85.96	Asfalt	Nu este apa	Asfalt
0.39	0.31	85.65	Piatră spartă		Piatră spartă
	1.61		IL < 0 Ip 0.21		Argilă, verzuie, tare
2.00		84.04

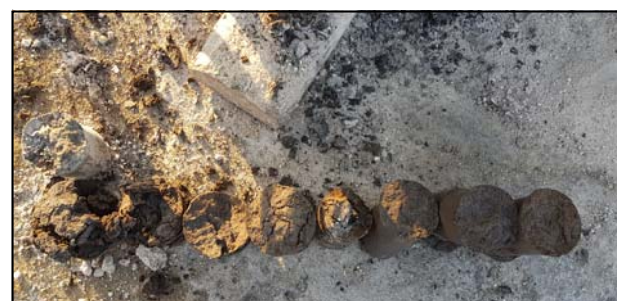
Coloana geologică/Geological column scara 1:50

Adâncimea/ Depth, m	Profunzimea/ Thickness	Cota/Elevation, m	Secțiunea geo/ Geological section	Nivelul apei subterane /Level of underground water	Descrierea pamânturilor/ Soil description
cota/level: 85.99 Forajul/ BH: 1-F23, pc vechi 835+00, pc nou 335+00, stânga, sistem rutier					
0.07	0.07	85.92		Nu este apă	Asfalt
0.41	0.34	85.58			Piatră spartă
1.10	0.69	84.89			Argilă, negricioasă, tare, poroasă (sol vegetal)
1.40	0.30	84.59			Argilă-nisipoasă, brună, plastic consistentă
2.00	0.60	83.99			Argilă-nisipoasă, brună, tare
